## Inspeksjonsrapport Yttertak

| Oppdrag | Enkel inspeksjon av yttertak ved bruk av Drone. |

15.08.2025

# Droneinspeksjon gjennomført 14.08.2025 – Funn av ødelagt takstein på enebolig

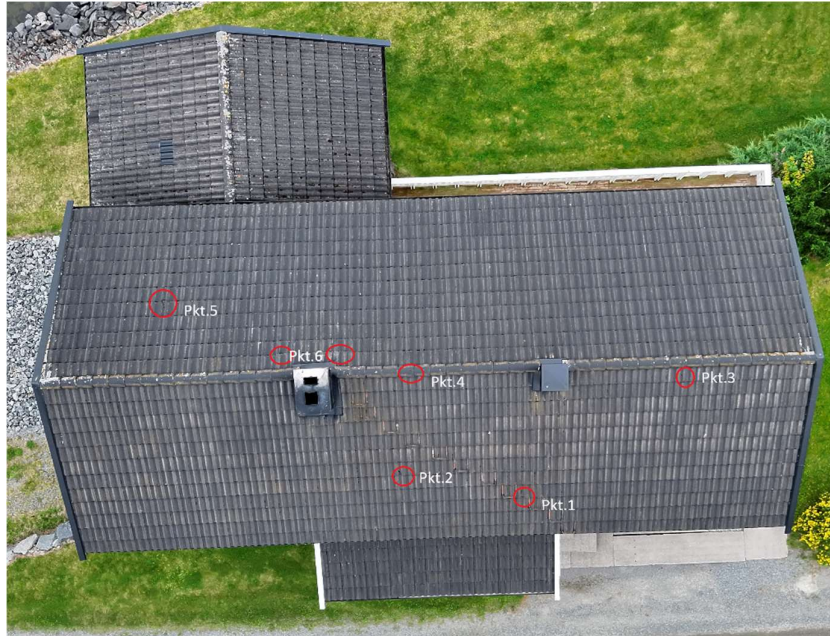
Oversiktsbilde med henvisninger til de punktene på taket som det bør undersøkes nærmere eller der hvor steinen bør byttes.

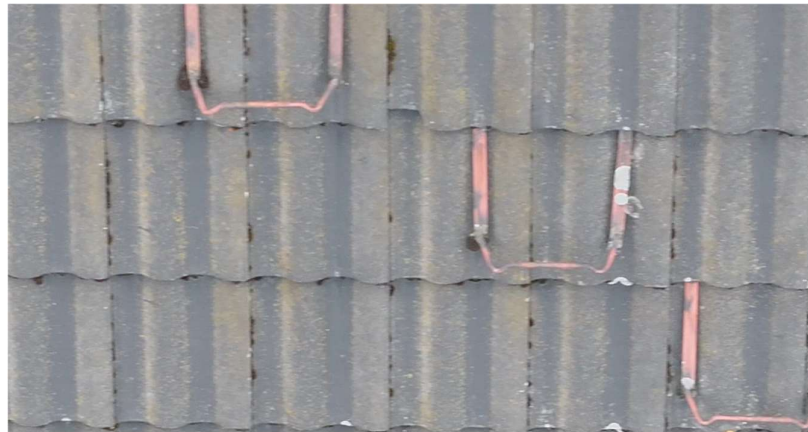
Pkt 1: takstein har sundt hjørne og denne bør undersøkes visuelt og overvåkes ved ette senere tidspunkt.

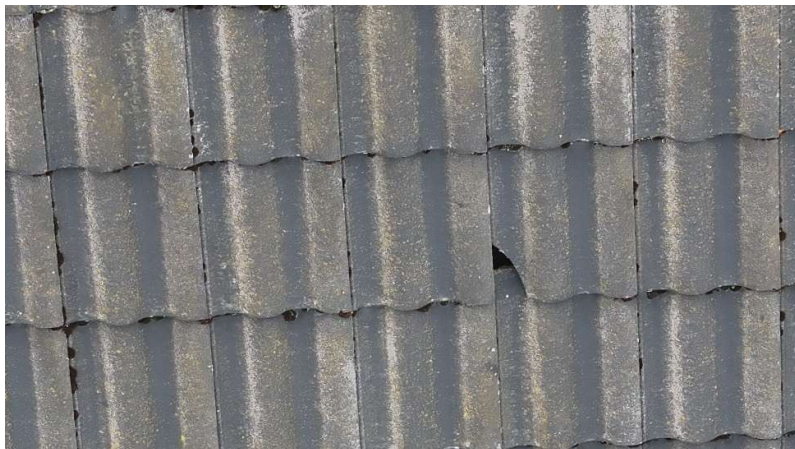
Pkt.2: Denne steinen mangler et hjørne så her er det fri åpning ned på undertaket så denne bør skiftes snarest og samtidig bør undertaket inspiseres om det har oppstått skader og eventuelt utbedres.

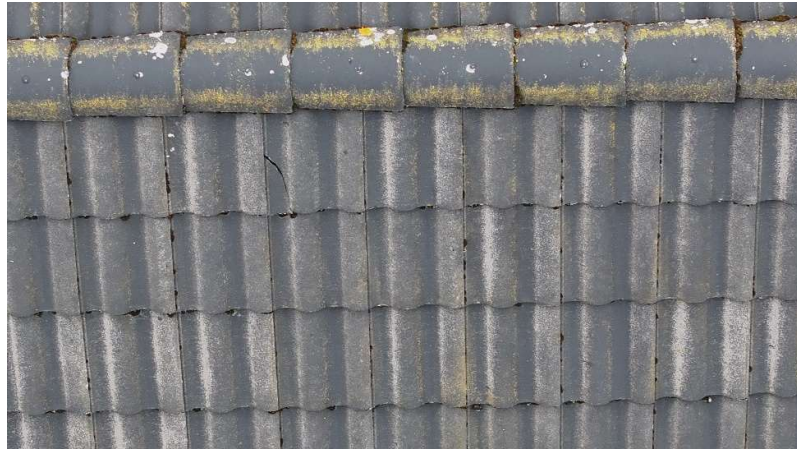
Pkt.3: Denne steinen har brudd så det ene hjørnet er løst, så her er det fri åpning ned på undertaket så denne bør skiftes snarest og samtidig bør undertaket inspiseres om det har oppstått skader og eventuelt utbedres.

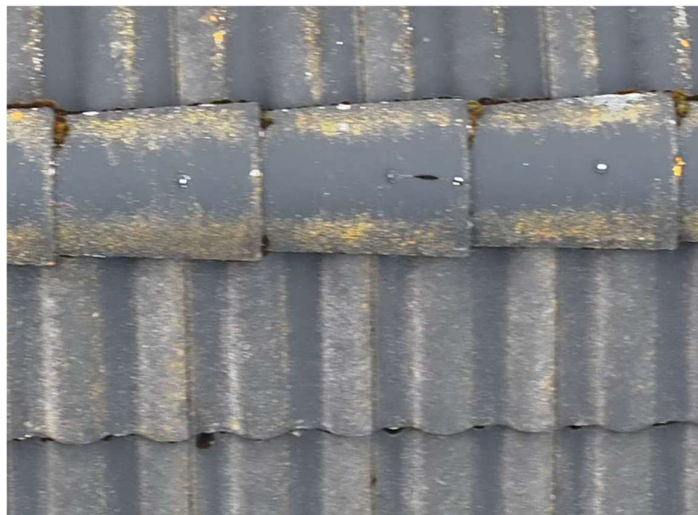
Pkt.2: Denne Mønepanna har muligens en sprekk, så denne bør inspiseres manuelt når det andre utbedres og eventuelt mønepanna bør byttes hvis det er skade på mønepanna.

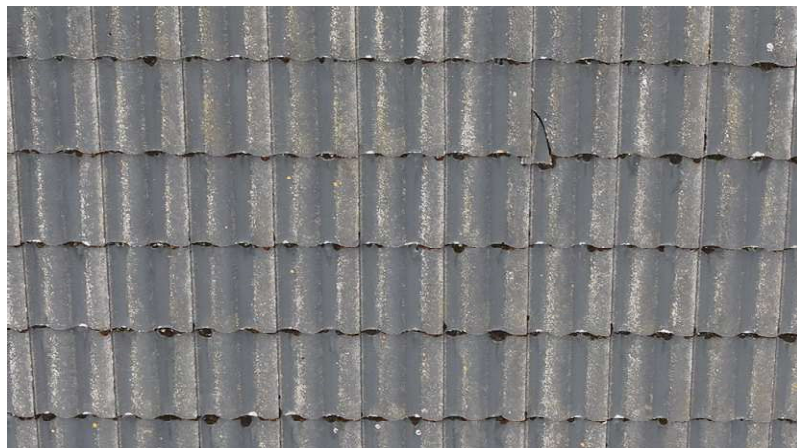
Pkt.5: Denne steinen har brudd så det ene hjørnet er løst, så her er det fri åpning ned på undertaket så denne bør skiftes snarest og samtidig bør undertaket inspiseres om det har oppstått skader og eventuelt utbedres.

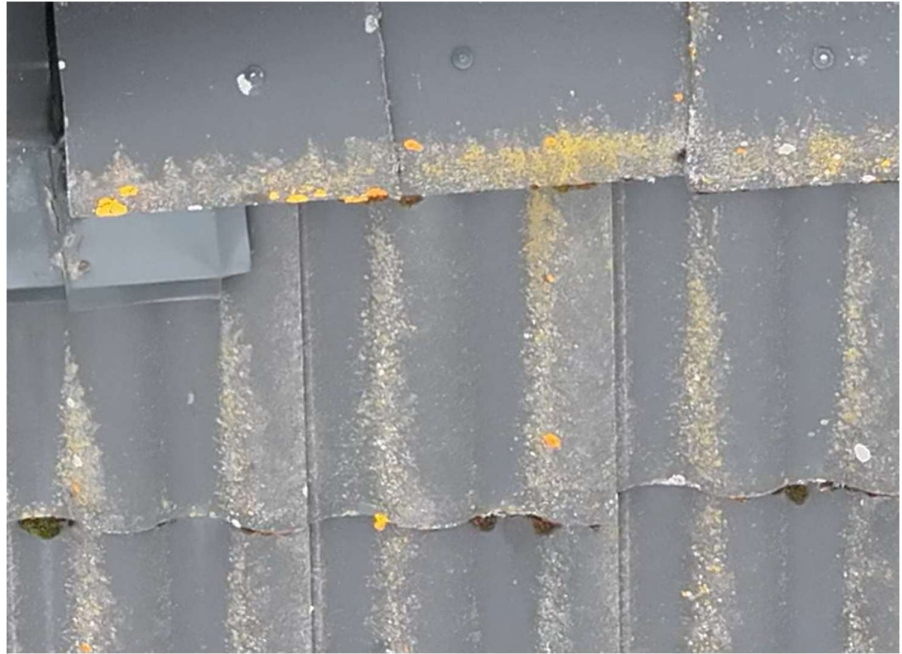
Pkt.6 : bilde viser forskyving av takstein ved pipa, dette kan skyldes at steinene ikke har plass ved pipa og at de ikke er skåret på lengda, mulig øvre steinlekt her er senket noe for t steinen skal ligge på plass, dette bør undersøkes og dokumenteres slik at dette spørsmålet kan utelukkes ved senere inspeksjoner.
